**GG-referentie :** GG331438

**Plaats van ramp :** Mechelsesteenweg,33-35 1800 -  
VILVOORDE 1800

## LEK DETECTIES

## CONCLUSIE VAN ONZE INTERVENTIE

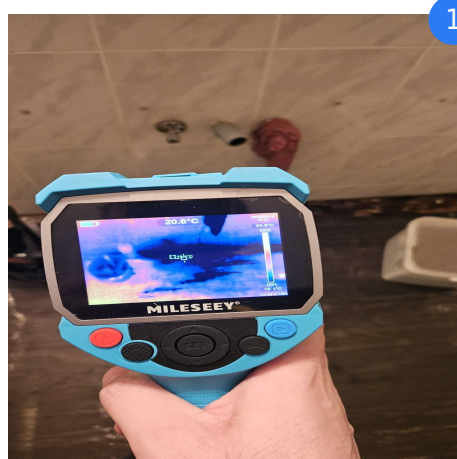
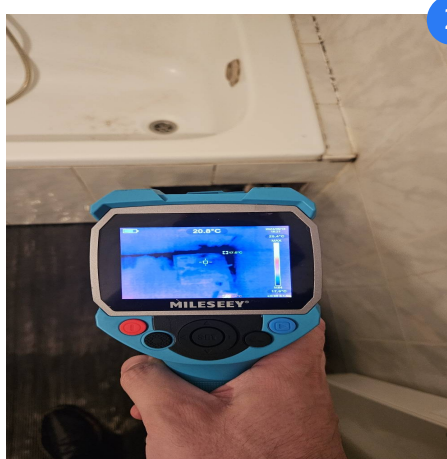
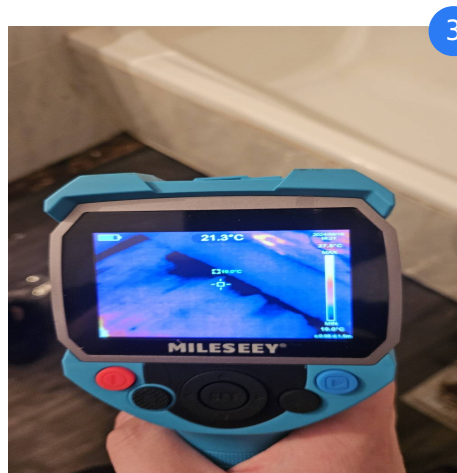
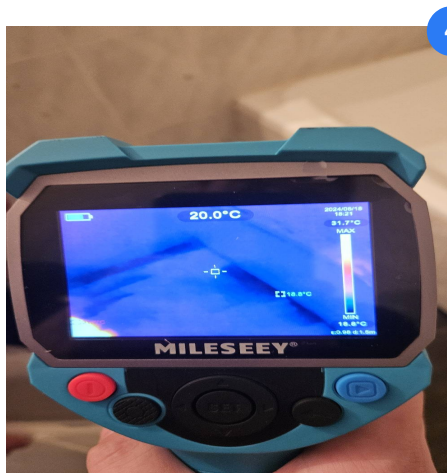
Par l'intermédiaire de notre caméra thermique, nous mesurerons et d'enregistrons les différentes ondes de chaleur et les rayonnements infrarouges émises par les différentes surfaces du lieu d'intervention. Nous constatons que les zones suivantes réagissent particulièrement à notre passage caméra salle de bain posant problème

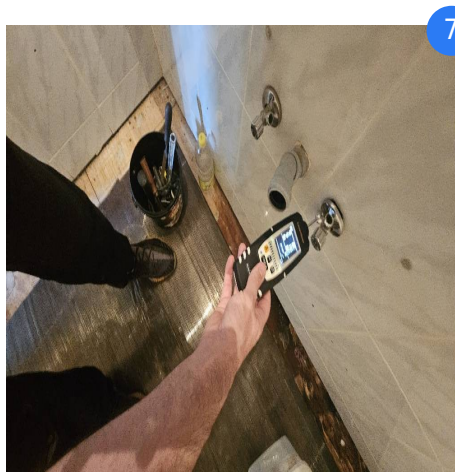
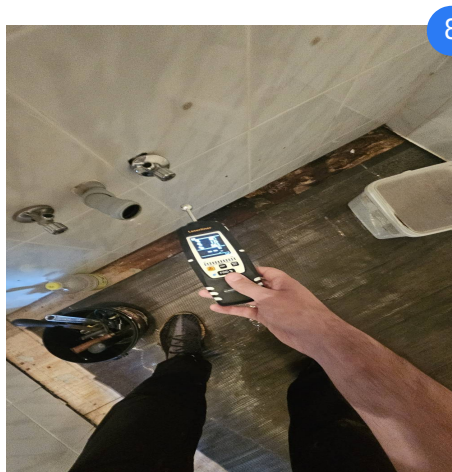
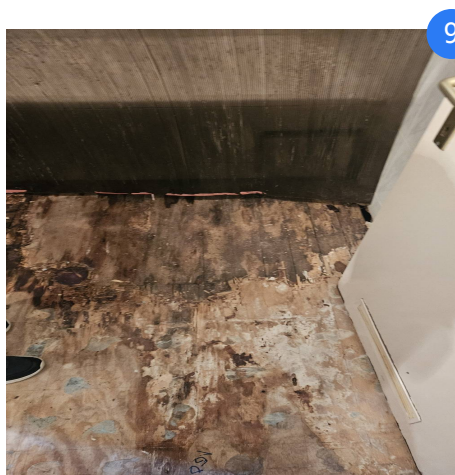
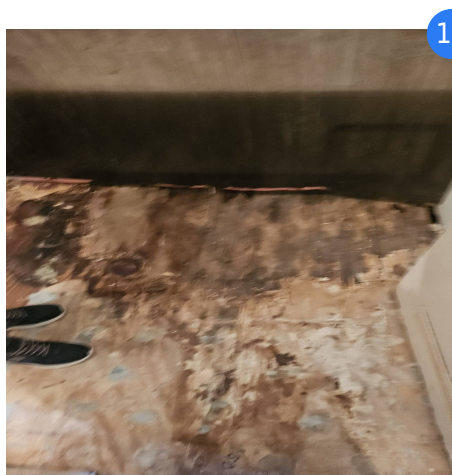
Nous effectuons une mesure à l'aide de notre manomètre afin de connaître la pression salle de bain taux d'humidité le plus élevé au sol

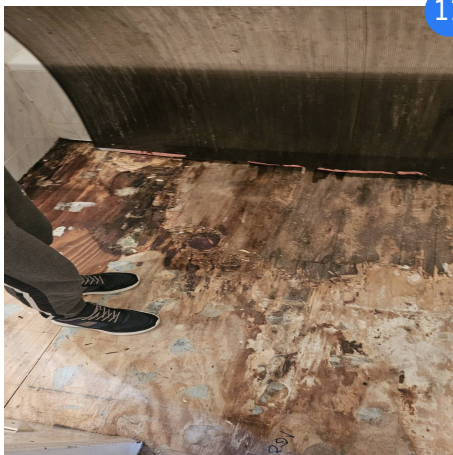
11

nous avons detecter aucune anomalie sur l'installation ou ni de dégâts au niveau inférieure (structure bois) nous avons  
cependant remarqué plusieurs points 1) fuite sur robinet shell lavabo eau froide droite 2) manque d'étanchéité au niveau de

fuite Robinet shell eau froide lavabo

lors de notre passage nous constatons un robinet shell non étanche s'écouler sur le sol en bois

remise en état conseiller au niveau de toutes la salle de bains baignoire également plus etanche

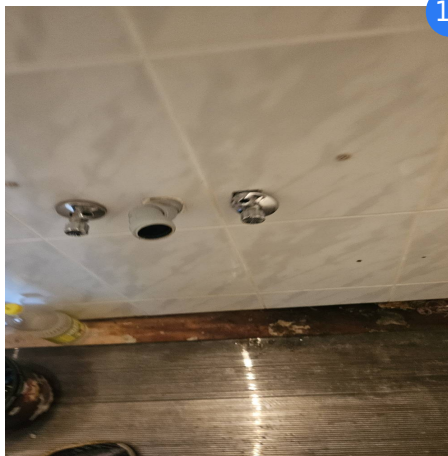
13

Control baignoire

aucune fuite detecter sûr evacuation baignoire également aucune humidité anormale aux niveaux des alimentations cependant manque d'étanchéité aux niveaux des joints de carrelage

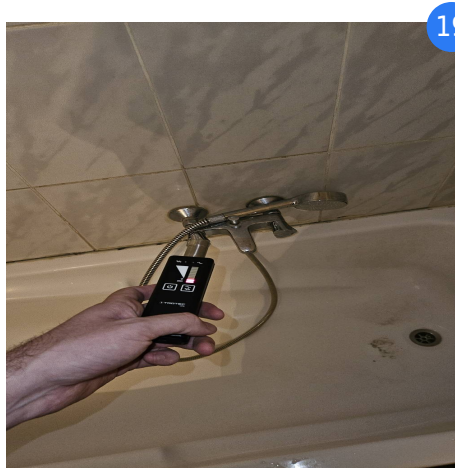
## Test Sonore : Négatif

Nous décidons d'effectuer un test électro-acoustique à l'aide de notre aquaphone (impossible d'effectuer tests pression du compteur général) tests sonore négatif

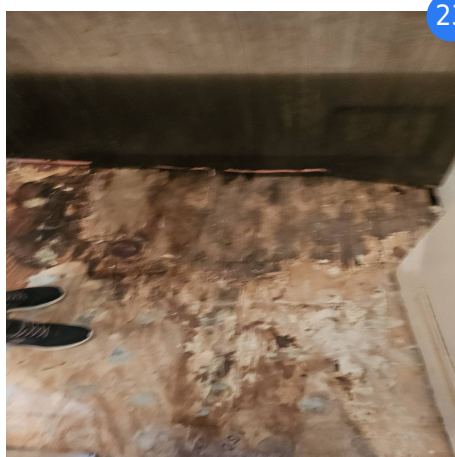
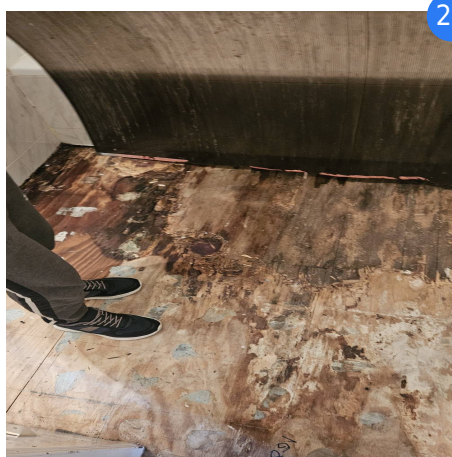
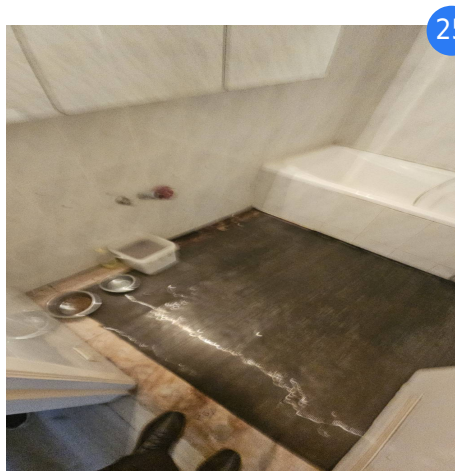
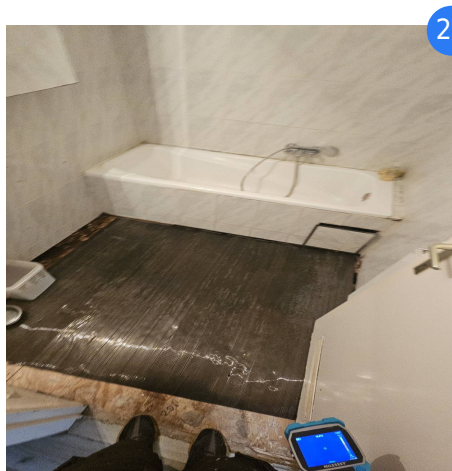
les locataires suite à des carrelage non étanche on démonter tout le carrelage au niveau du sol en mettant les charpentes en bois à nu.

## Constatations Visuelles

les locataires nous explique avoir eu un souci d'étanchéité au niveau du carrelage au sol, Suite à ça les locataires ont démonté le carrelage au sol et placé une planche en plastique pour pouvoir continuer à prendre des bains cependant ceci n'est pas étanche ce qui endommage la structure en bois (maison palier en charpente) il y a un risque d'effondrement nous recommandons plus l'utilisation du bain jusqu'à la remise en état

plus prendre de bains pour éviter un risque d'effondrement
