**GG-referentie :** GG331438

**Plaats van ramp :** Mechelsesteenweg,33-35 1800 -  
VILVOORDE 1800

## LEK DETECTIES

## CONCLUSIE VAN ONZE INTERVENTIE

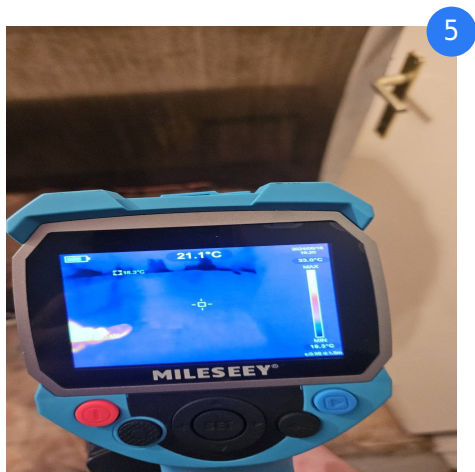
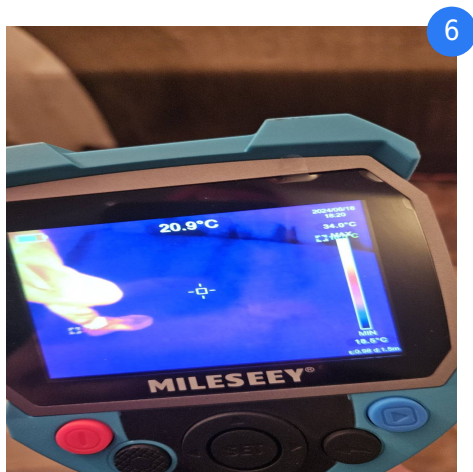
## Manomètre : Positif

Nous effectuons une mesure à l'aide de notre manomètre afin de connaître la pression salle de bain taux d'humidité le plus élevé au sol

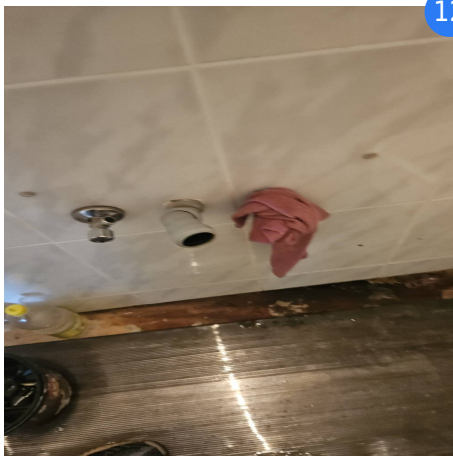
12

fuite Robinet shell eau froide lavabo

lors de notre passage nous constatons un robinet shell non étanche s'écouler sur le sol en bois

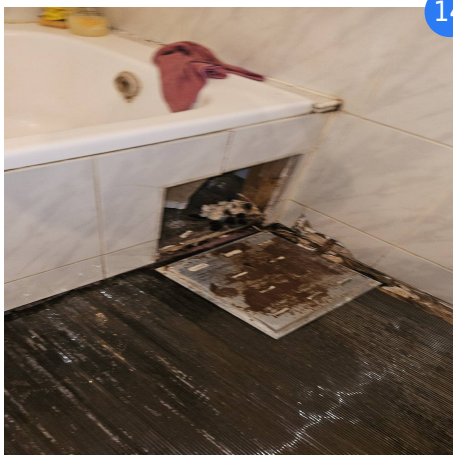
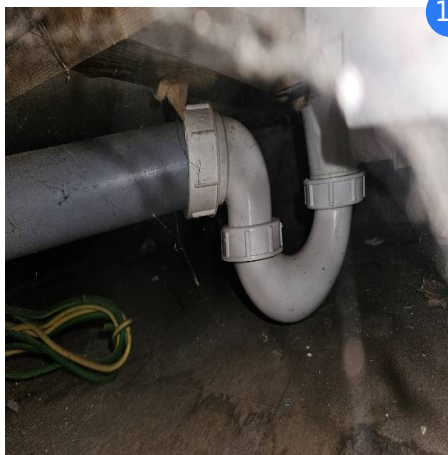
Control baignoire

aucune fuite detecter sûr evacuation baignoire également aucune humidité anormale aux niveaux des alimentations cependant manque d'étanchéité aux niveaux des joints de carrelage

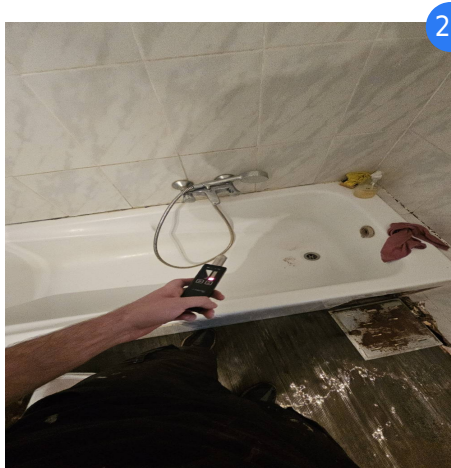
## Test Sonore : Négatif

Nous décidons d'effectuer un test électro-acoustique à l'aide de notre aquaphone (impossible d'effectuer tests pression du compteur général) tests sonore négatif

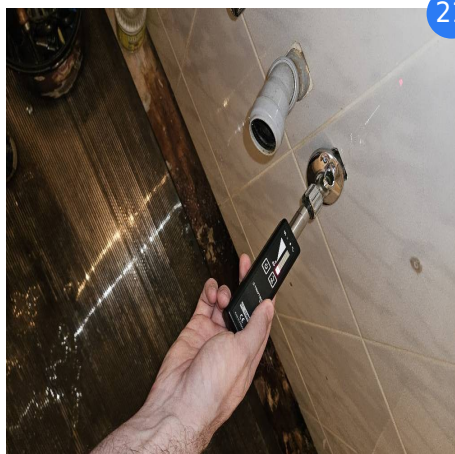
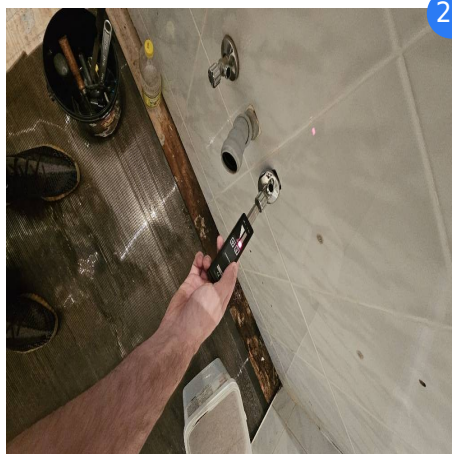
## Constatations Visuelles

les locataires nous explique avoir eu un souci d'étanchéité au niveau du carrelage au sol, Suite à ça les locataires ont démonté le carrelage au sol et placé une planche en plastique pour pouvoir continuer à prendre des bains cependant ceci n'est pas étanche ce qui endommage la structure en bois (maison palier en charpente) il y a un risque d'effondrement nous recommandons plus l'utilisation du bain jusqu'à la remise en état

plus prendre de bains pour éviter un risque d'effondrement
